LA FONTANA DELLO ZODIACO PRESSO LA VILLA PONTIFICIA DI CASTEL GANDOLFO

IL RESTAURO

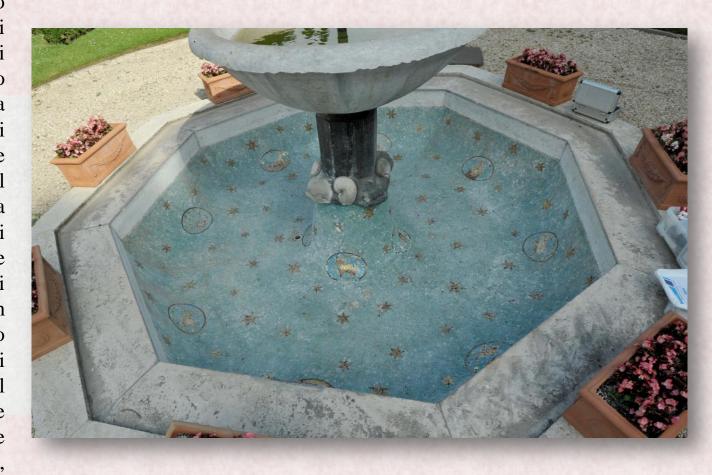
Particolare è la lavorazione dei dodici segni zodiacali eseguiti in monocromia con tessere da un centimetro, di quattro tonalità di oro, dal ramino scuro al gaggia. Quelle che vediamo sono le raffigurazioni zodiacali prima dell'intervento di restauro.

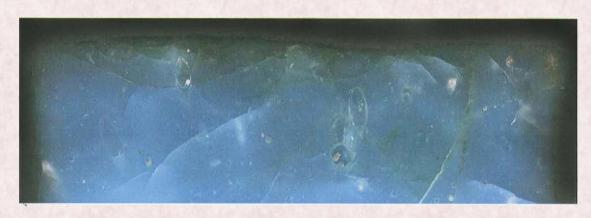
Come possiamo vedere da un esame visivo al microscopio della sezione di una tessera originale ricavata tra le più integre, essa si presenta interessata da una vasta rete di crepe e micro lesioni che la percorrono per tutta la compagine.

Dal punto di vista cromatico la pasta si presenta di colore azzurro ma sono molto evidenti i fenomeni di degrado che hanno portato sulla sua superficie, al viraggio al verde dei gruppi cromofori. L'alterazione inizia dall'esterno e si propaga verso l'interno percorrendo, in maniera preferenziale, le lesioni strutturali della tessera. Dai risultati delle analisi eseguite sulla porzione azzurra della tessera e nelle zone dove si presenta l'alterazione cromatica si può osservare come tale alterazione è collegata essenzialmente all'interazione del cloro con il gruppo cromoforo, che nel caso delle tessere azzurre è il rame.

Questa interazione, causata presumibilmente dall'utilizzo di prodotti clorati per la manutenzione della fontana, è anche quasi certamente alla base delle lesioni strutturali evidenziati nel corpo della tessera.

Fotomontaggio di 12 riprese in luce riflessa ingr. reali 50x

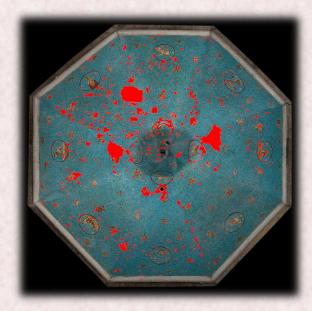
La pianta a sinistra documenta con estrema esattezza, le zone di materiale reinserito.

Per le porzioni del massetto di sottofondo dove si erano creati dei rigonfiamenti, i vuoti sono stati riempiti mediante infiltrazioni di resina epossidica bi componente (araldite)

La reintegrazione musiva ha visto il completamento di tutte le porzioni mancanti di tessere, compresa la ricostruzione di parti dei segni zodiacali, eseguiti in base a una semplice e immediata interpretazione del disegno.
