Mosaic RESTORATION LABORATORY

COMPLETED or NOTABLE
RESTORATION PROJECTS

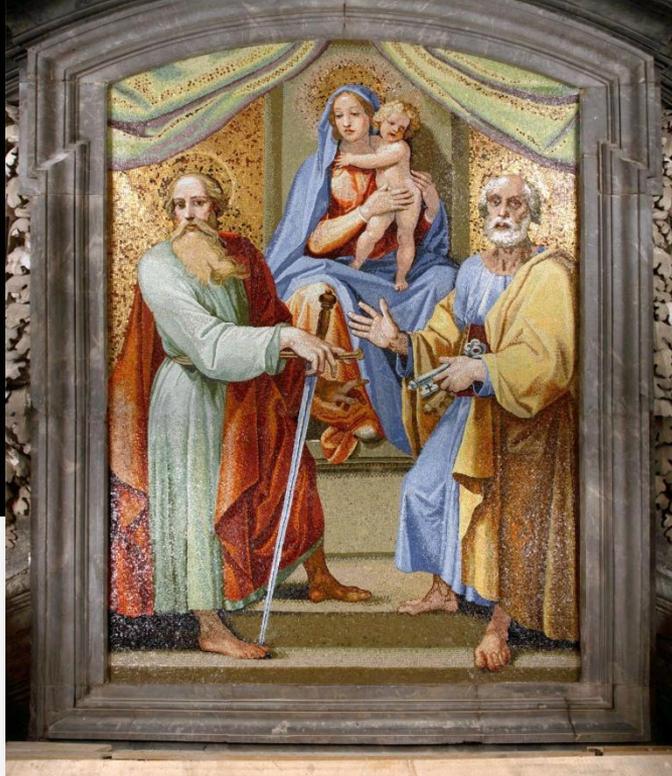
Mosaico al Portone di Bronzo

Il mosaico del Portone di Bronzo fu progettato all'arch. Carlo Maderno il quale intorno ai primi del seicento su richiesta del Pontefice Paolo V coronò il portone principale della residenza pontificia con un cinquecentesco timpano e di una cornice con all'interno il mosaico raffigurante la Madonna col Bambino in trono fra i Santi Pietro e Paolo.

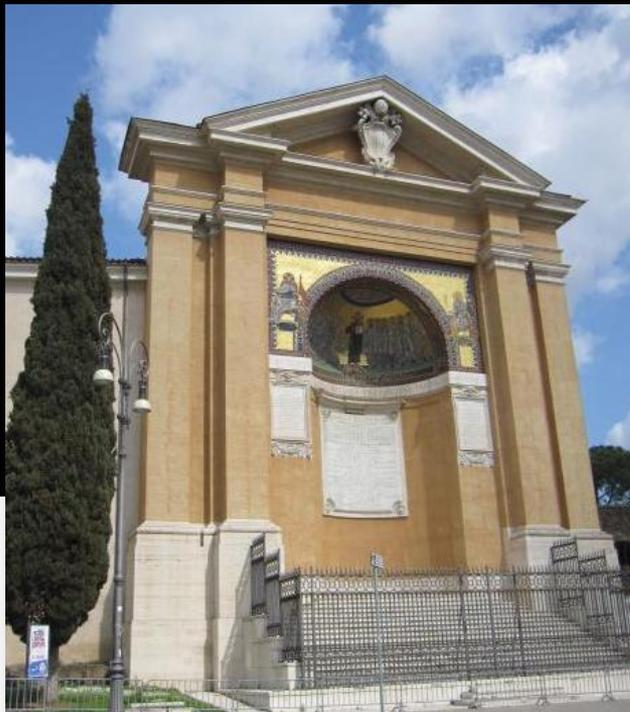
Triclinio Leoniano di S. Giovanni

L'edificio fu eretto da Papa Leone III (795-816). Oltre che dal mosaico e dagli affreschi, era ornato da colonne in porfido e marmo bianco, con basi e capitelli, di provenienza imperiale. Fu abbattuto nel XVI secolo per la ricostruzione del complesso lateranense: si salvò solo una delle absidi che comprendeva il mosaico. Benedetto XIV lo fece ricomporre e sistemare nell'attuale edicola.

Il mosaico rappresenta Cristo in piedi su un piccolo colle da cui scaturiscono quattro corsi d'acqua, in rappresentanza dei quattro Evangelisti.

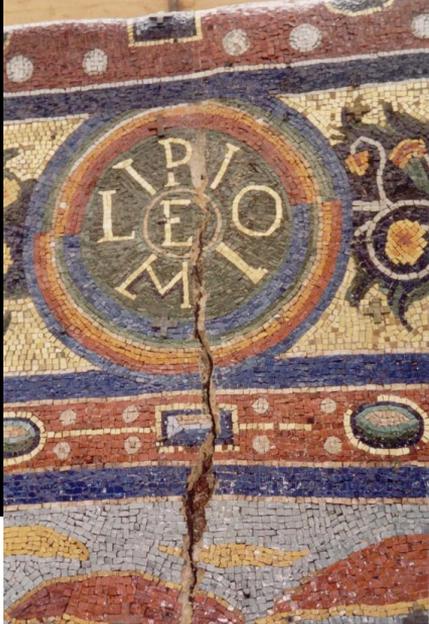
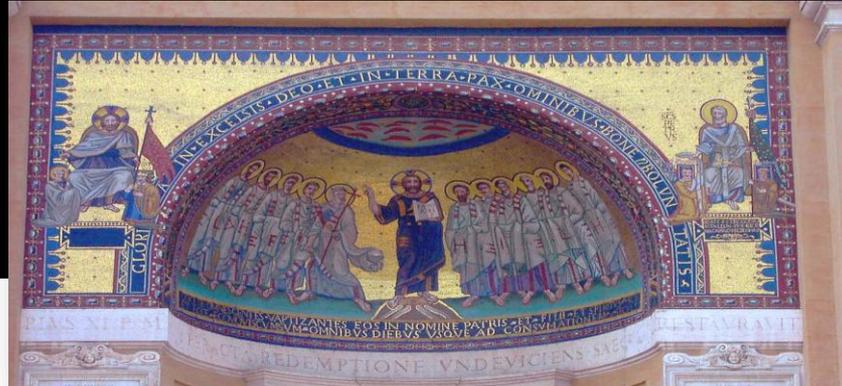
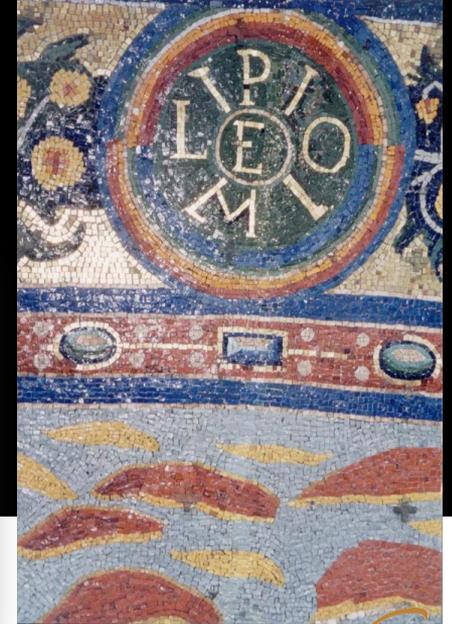
Before & After

Intervento di restauro eseguito nel 1996 con risanamento del tessuto musivo gravemente danneggiato da movimenti strutturali e infiltrazioni di acqua.

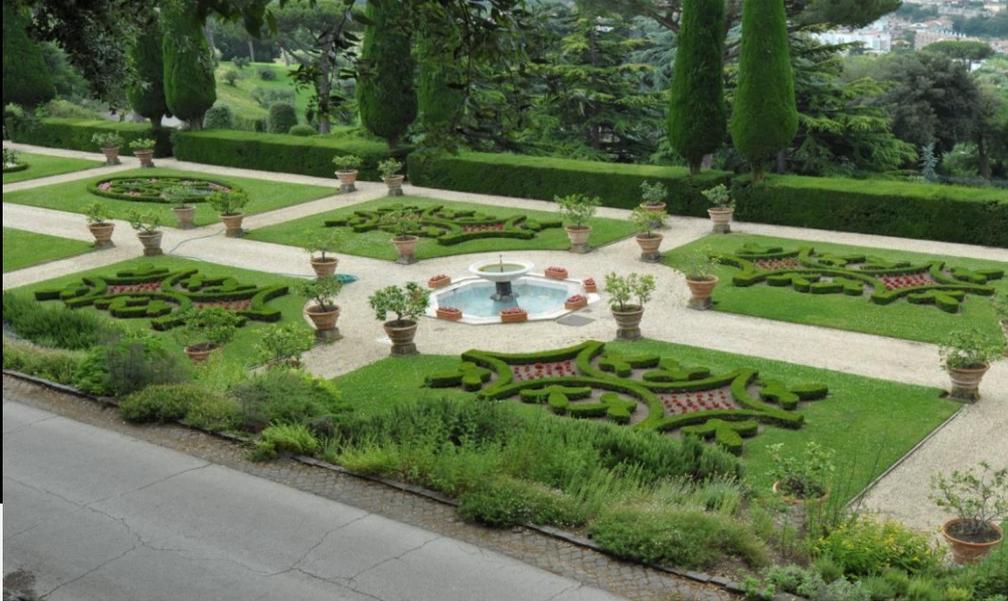
Fontana dello Zodiaco

La fontana si trova nel giardino della limonaia della Villa Pontificia a Castel Gandolfo. Il lavoro fu eseguito dallo studio del mosaico vaticano intorno alla metà degli anni '50 . Nella fontana sono raffigurati i 12 segni zodiacali realizzati in quattro tonalità di oro, su un fondo azzurro con stelle dorate.

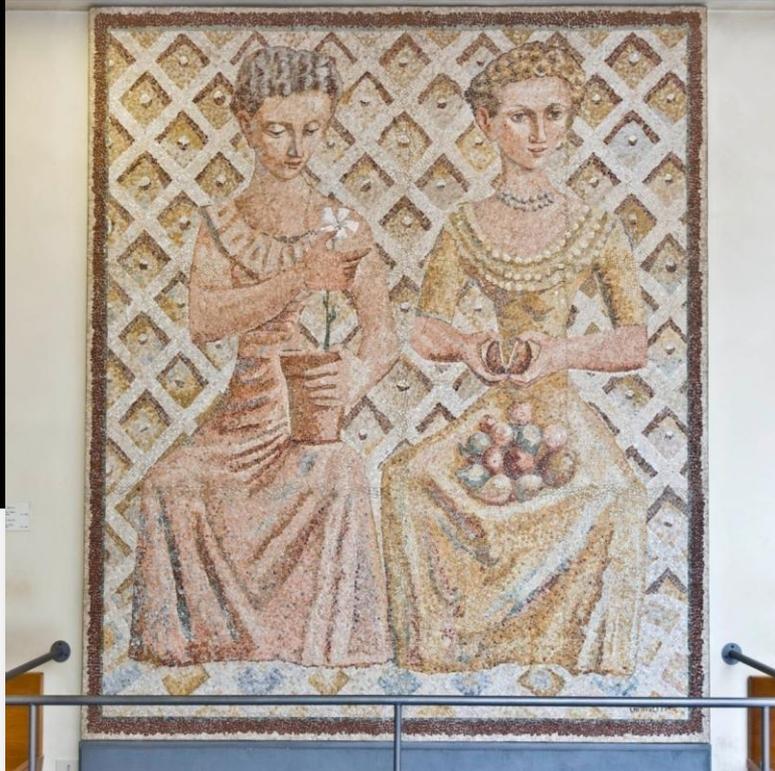
Giustizia e Pace

Mosaico realizzato in occasione della VII Triennale di Milano del 1940, su bozzetto di Massimo Campigli e donato dai familiari in occasione dell'apertura del nuovo reparto espositivo per le opere moderne.

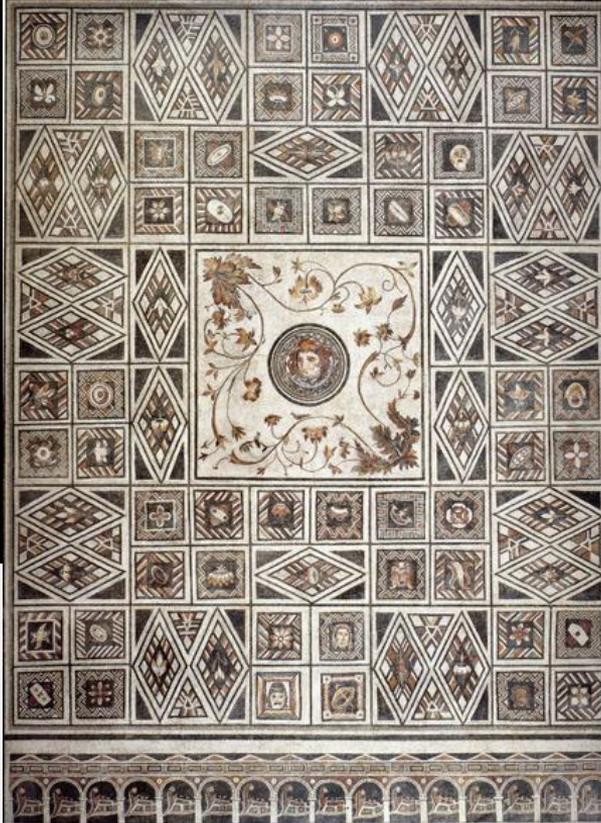
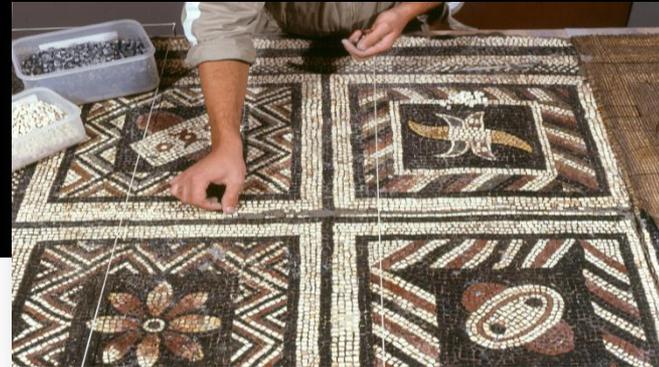
Il mosaico dei Navalia risale alla metà del I secolo d.C.; fu rinvenuto durante gli scavi del 1842, nella tenuta di San Cesareo sulla via Ardeatina. Montato inizialmente nella Stanza di Eliodoro il mosaico fu poi staccato nel 1964.

Il restauro eseguito nel 1991 ha visto la ricomposizione dell'opera in 39 pannelli leggeri montati a parete.

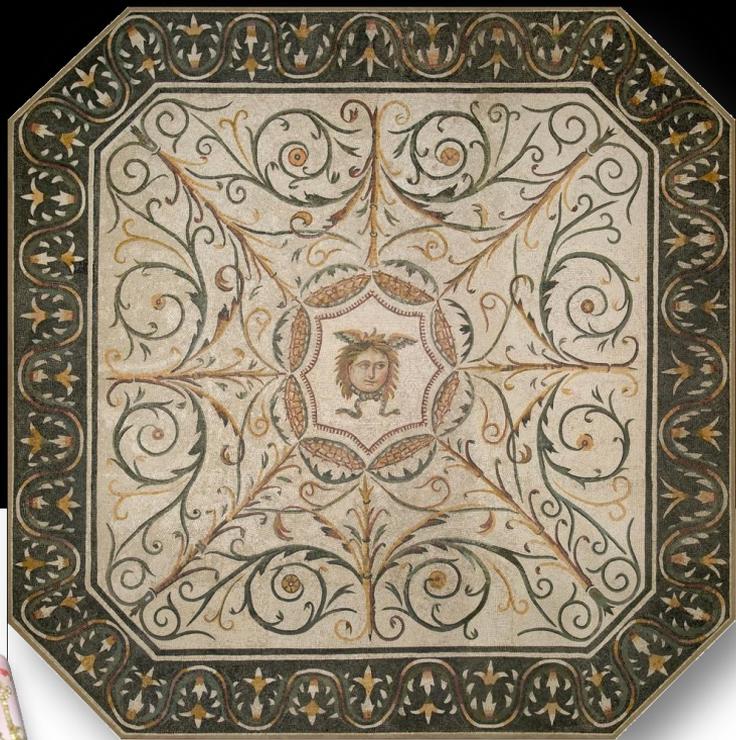
Mosaico della Sala delle Muse

Mosaico del III secolo d.C. è stato rinvenuto nel 1773 a Roma vicino a via Merulana e successivamente montato nella sala delle Muse dei Musei Vaticani. Rimosso poi dalla sala nel 1973 è giunto da poco al termine di un lungo restauro.

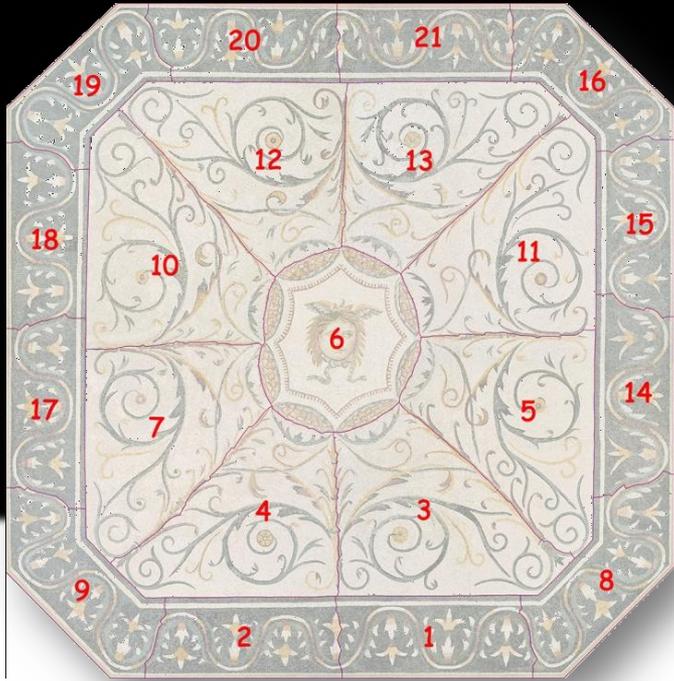
Il mosaico si compone di 21 pannelli, montati su supporti leggeri di aerolam.

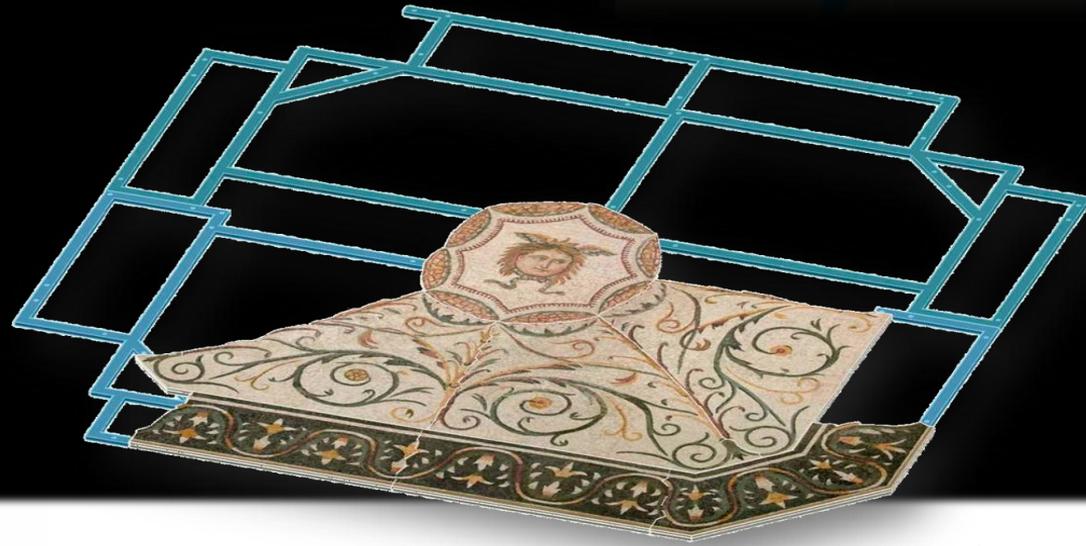
I pannelli si assemblano su un telaio in acciaio mediante rapidi fissaggi.

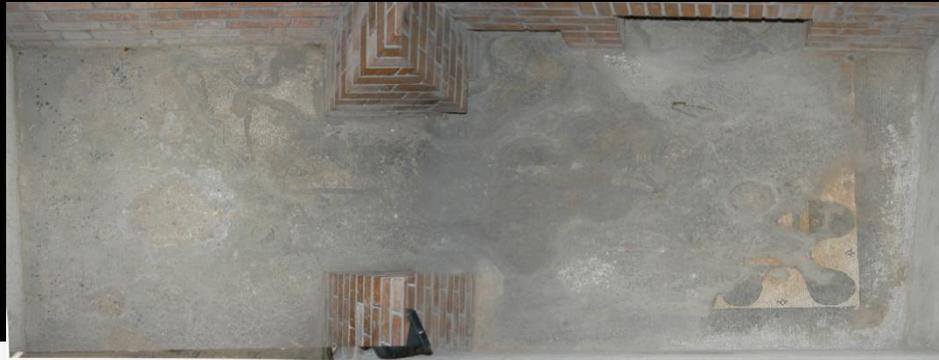
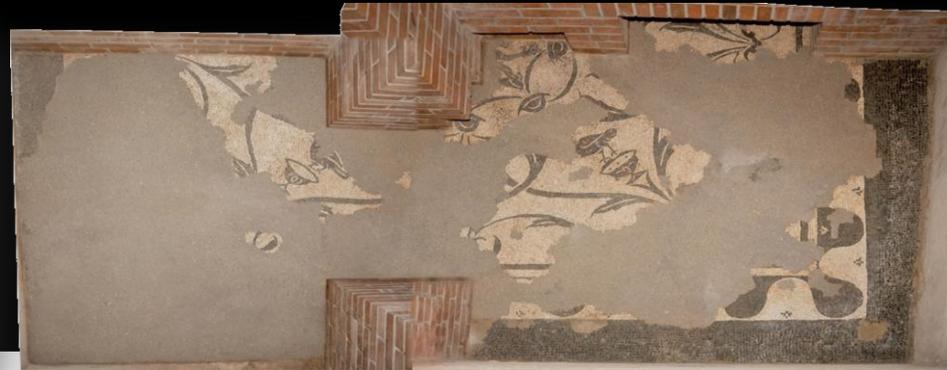
Vano VIII

Prima

dopo

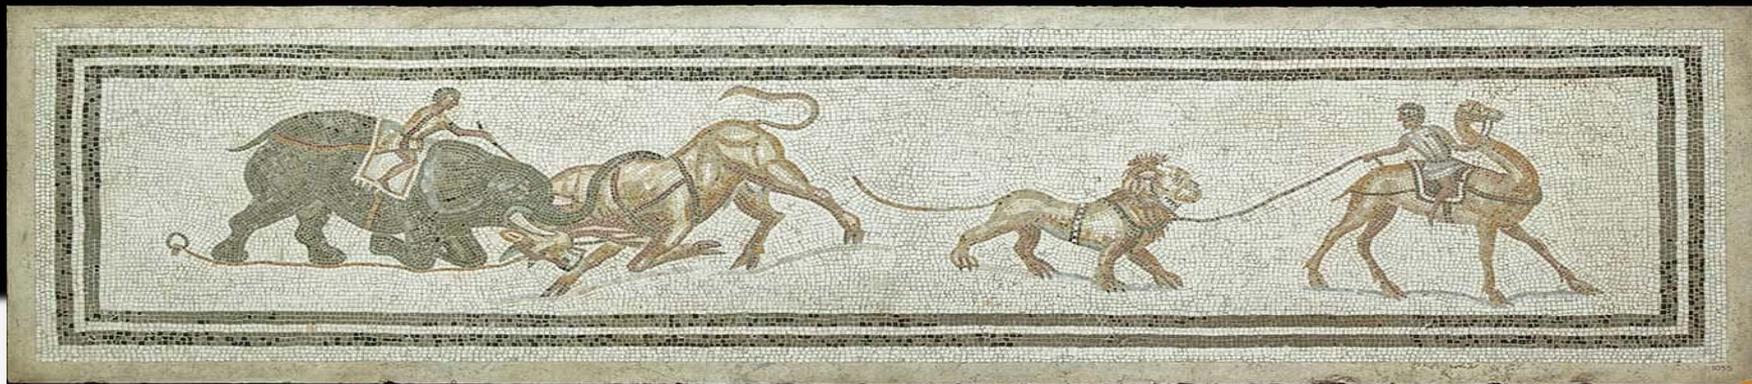
PANNELLO MUSIVO CON SCENE DI SPETTACOLI

Mosaico del II secolo d.C. ritrovato durante gli scavi del 1711 nell'orto della chiesa di Santa Sabina.

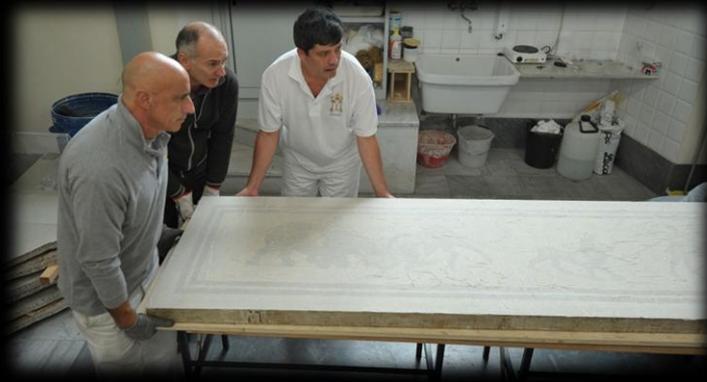
Rovesciamento del pannello dal peso iniziale di circa 300 Kg.

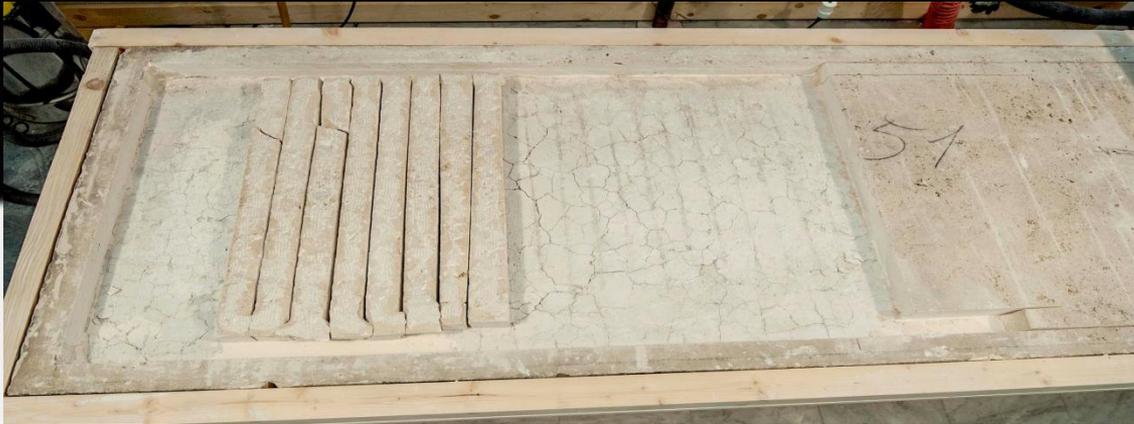
Intervento eseguito sul retro del pannello per il risanamento della malta di supporto delle tessere musive, con asportazione del travertino.

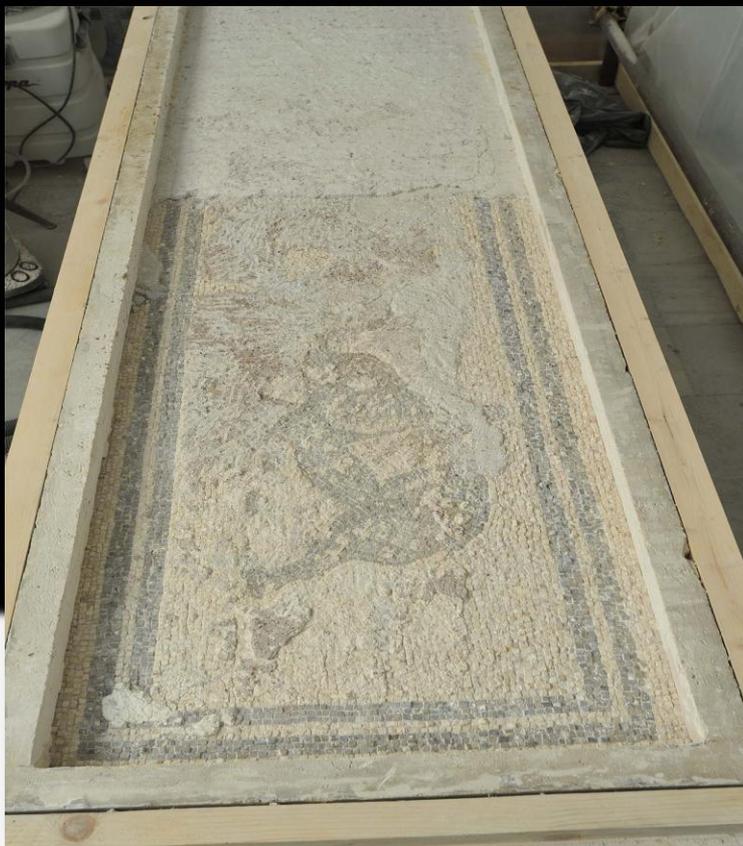
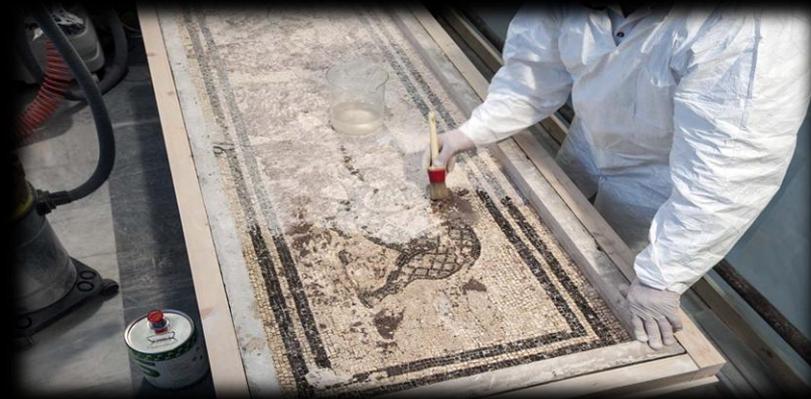
Rimozione del travertino dal retro del pannello mediante tagli trasversali.

Rimozione della malta utilizzata nel 1730 per il montaggio del mosaico nella cassina di marmo e ormai deteriorata.

Consolidamento della malta originale del II secolo d.C.

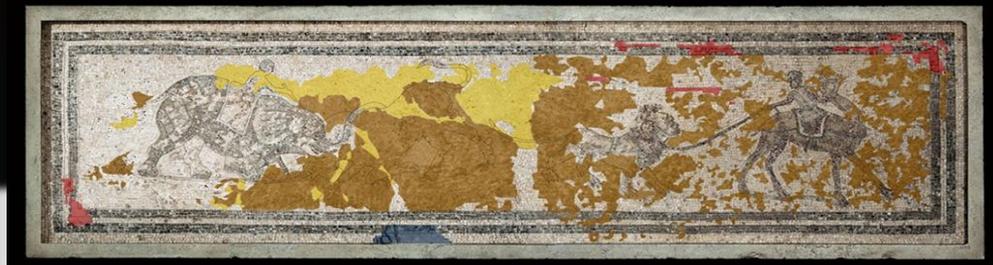
Mappa delle tipologie di malta trovate sul retro del mosaico.

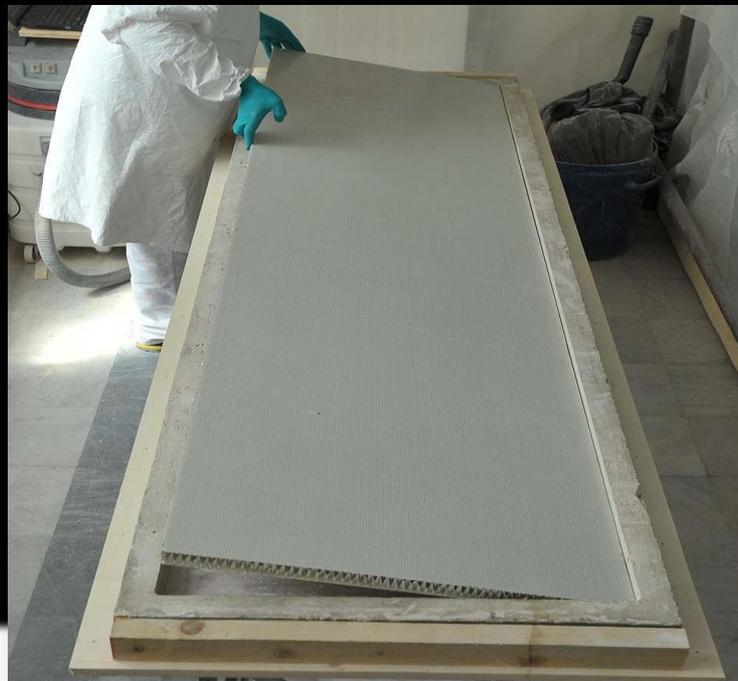
Inserimento della struttura portante in aerolam (honeycomb).

- Sostituzione della malta deteriorata senza eseguire il distacco della superficie musiva.
- Mantenimento dell'aspetto esteriore.
- Alleggerimento del peso di circa 150 Kg.

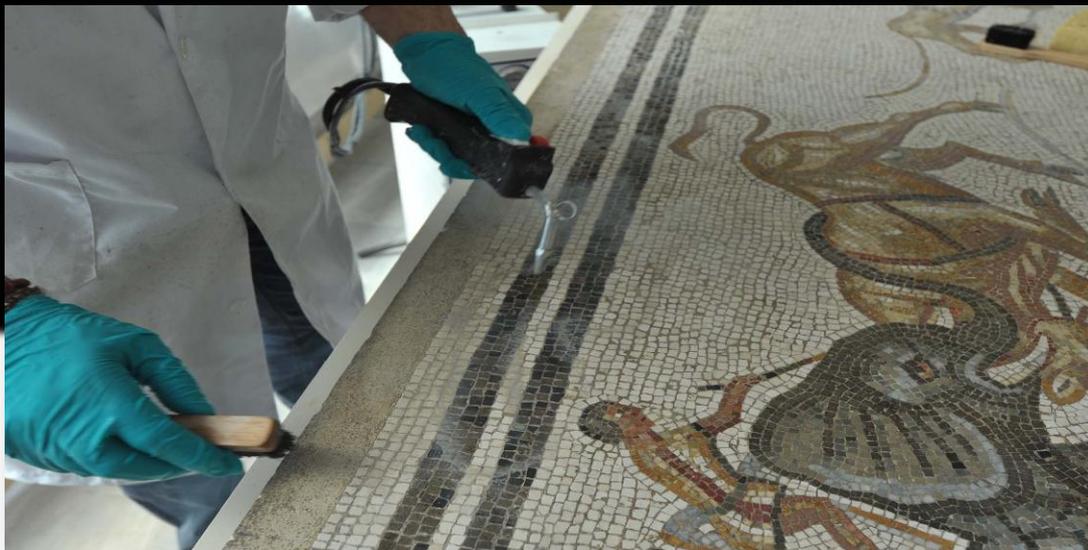
Fase di pulitura finale .
