### FLOOR MOSAICS

La collezione dei mosaici romani nei Musei Vaticani è una delle più antiche di questo genere: i primi pannelli musivi, infatti, entrarono nelle raccolte vaticane già all'inizio del Settecento e si proseguì fino a tutto l'Ottocento con l'inserimento a pavimento di opere musive.

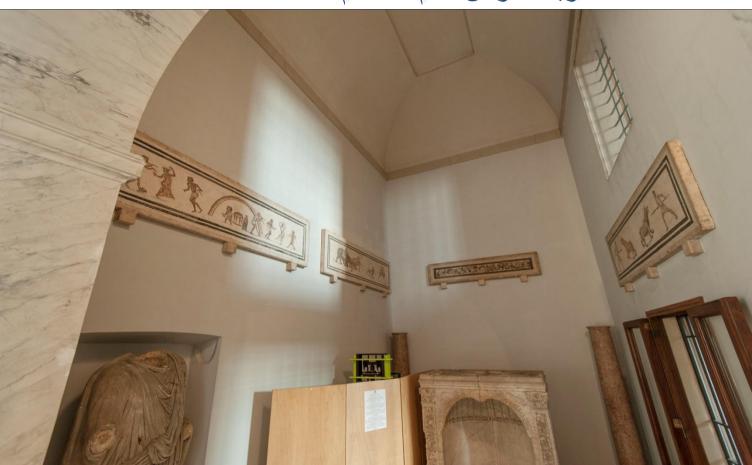
# ALLESTIMENTO DEL 1711 AS DISPLAYED IN 1711

E' all'inizio del XVIII secolo che fu acquisito nelle raccolte vaticane il primo gruppo di mosaici provenienti da Santa Sabina. Si trattava però in questo caso di frammenti di pavimento riadattati a pannelli parietali, così come era stato in uso fino ad allora, in quanto il pannello di piccole dimensioni meglio si adattava ad essere inserito come elemento di arredo.

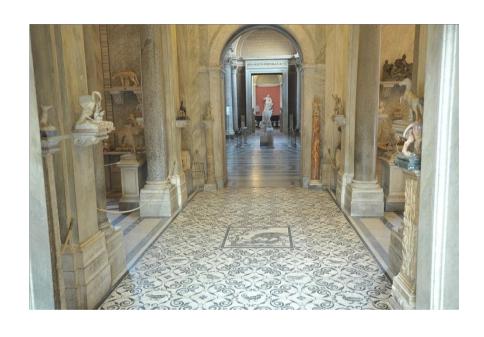
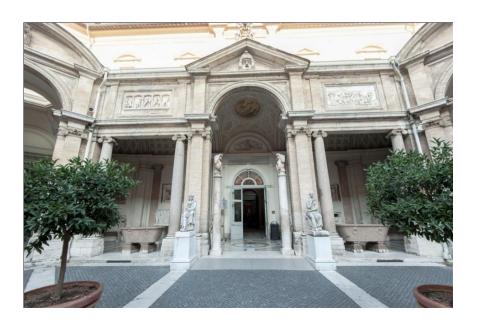
Il Papa Pio VI invece, alla fine del 1700, volle costruire nuove sale espositive espressamente dedicate a contenere anche pavimentazioni con antichi mosaici in un contesto coerente, che richiamasse l'architettura romana.

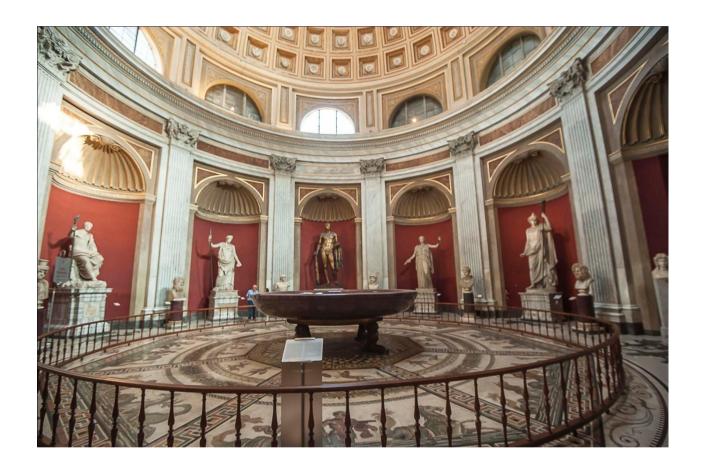
#### SALA ROTONDA

La Sala Rotonda, perciò, fu costruita a imitazione del Pantheon,

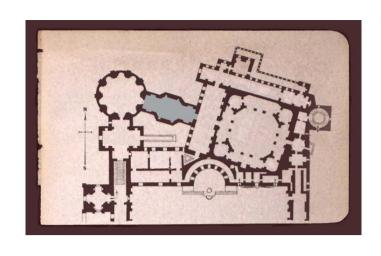
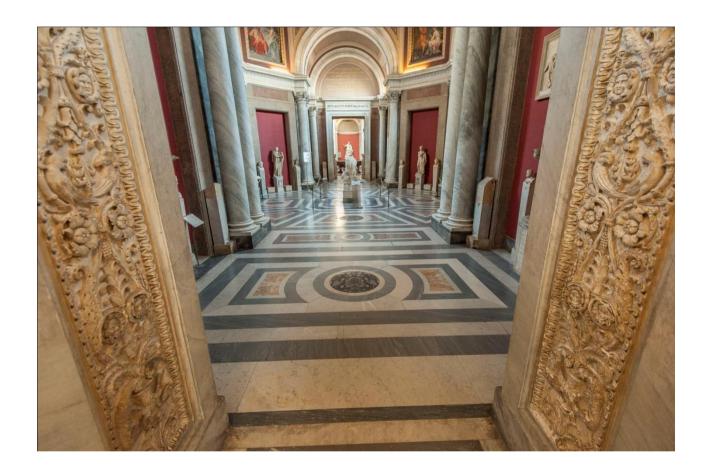
### SALA DELLE MUSE

la Sala delle Muse e la Sala a Croce Greca riproponevano le grandi aule termali e così via.

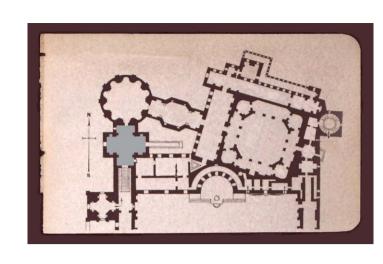
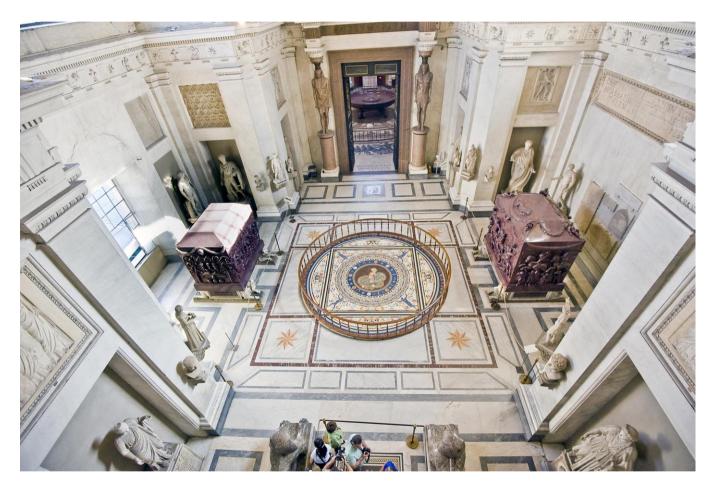
#### SALA CROCE GRECA

I mosaici, dunque, vengono utilizzati con il compito di suggerire la giusta prospettiva al visitatore e di dare le chiavi di lettura del museo, da un lato finalizzata alla tutela e alla valorizzazione di un patrimonio comune, dall'altro come fonte di ispirazione per gli artisti.

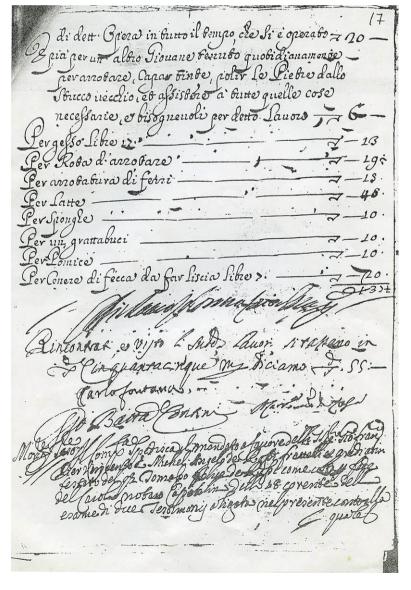
ELENCO DEI MATERIALI UTILIZZATI
PER IL DISTACCO DEL MOSAICO PER
LA SALA DELLE MUSE NEL 1775

LIST OF MATERIALS USED TO DETACH THE MOSAIC FOR THE SALA DELLE MUSE IN 1775

Per quanto riguarda il distacco e la ricollocazione in museo dei pavimenti a mosaico antichi, non sono stati trovati grafici o descrizioni dettagliate in merito ai sistemi utilizzati, ma è possibile ugualmente formulare ipotesi inerenti alle varie fasi di lavorazione, in base a documenti che testimoniano pagamenti per lavori svolti e materiali utilizzati - e anche, per ciò che gli attuali restauri hanno permesso di riscontrare nelle tipologie dei materiali rinvenuti durante le recenti lavorazioni.

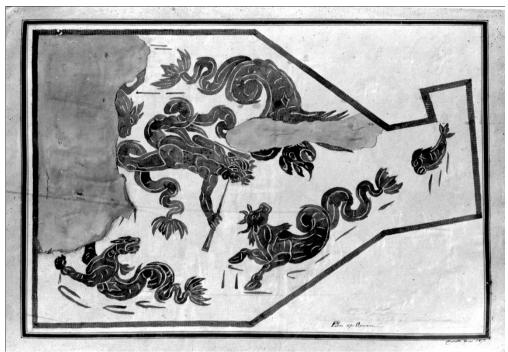
DOPO IL MONTAGGIO
PRESSO LA GALLERIA DEL
BRACCIO NUOVO NEL 1825

I restauri però — se così possiamo continuare a chiamare interventi anche molto pesanti — avvenivano con una notevolissima capacità mimetica e una scrupolosa attenzione a mantenere, per quanto possibile, le caratteristiche iconografiche e stilistiche dell'originale.

AFTER INSTALLATION IN THE BRACCIO NUOVO GALLERY IN 1825

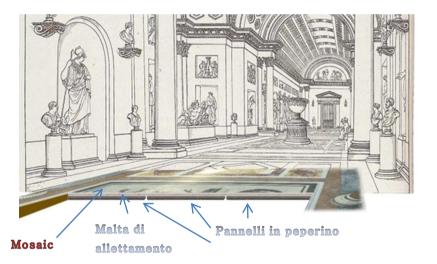
nuovo sottofondo in calcestruzzo new concrete substrate

Entrambi le tecniche d'intervento messe in atto nel passato presentano gravi svantaggi: l'intervento a danno avvenuto, ha comportato una continua manomissione delle opere già ampiamente rimaneggiate, senza affrontare le cause del deterioramento.

La rimozione dei pavimenti dalle sale ha provocato la cancellazione del progetto espositivo originario, alti costi per la realizzazione dell'intervento e l'esposizione in verticale in nuovi ambienti espositivi.

La prima soluzione presa in esame, di fronte ad una così preoccupante situazione, è stata quella del distacco dei mosaici, con la rimozione delle lastre di peperino di supporto al mosaico e la successiva applicazione in loco su un nuovo piano di sottofondo.

Questo sistema avrebbe garantito l'adesione del tessuto musivo ad una nuova malta di allettamento, e la rimozione del problema dei movimenti statici, salvaguardando in questo modo ciò che di originario era rimasto delle opere. Tuttavia, oltre ad essere un intervento traumatico e maggiormente costoso, avrebbe comportato una lenta progressione dei cantieri di lavoro, influenzando in modo negativo la vita del museo stesso, poiché, la posizione dei mosaici nella maggior parte dei casi, non permetteva alternative al flusso dei visitatori e avrebbe imposto la chiusura temporanea di parti del Museo. Questa soluzione è stata dunque esclusa, in quanto per un Museo, tra i più noti e visitati al mondo da persone provenienti da ogni parte del pianeta, avrebbe comportato ricadute negative sotto il punto di vista d'immagine ed economico. Si è dunque scelto di indirizzare la strategia d'intervento verso soluzioni di minor impatto applicabili all'intera collezione e ripetibili in futuro secondo un piano di manutenzione ordinaria che permettessero contestualmente

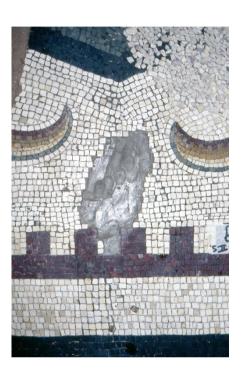
#### COMPOSIZIONE MALTA MORTAR COMPOSITION

-calce idraulica (lafarge) -hydraulic lime الكلس الهيدروليكي	2
–polvere di marmo –marble dust بدرة الرخام	1
caolino caolin (کاولین) الطین الابیض	0,5

La malta utilizzata per l'allettamento delle tessere è stata formulata per permettere una buona aderenza su tutti i tipi di supporto o intonaci che si trovano nello strato di sottofondo, ovvero, la pietra di peperino, la malta idraulica a base di calce e pozzolana, lo stucco ad olio e le malte cementizie inserite nei più recenti restauri. La malta è stata realizzata unendo calce idraulica, con polvere di marmo e caolino, nelle proporzioni 2-1-0.5.

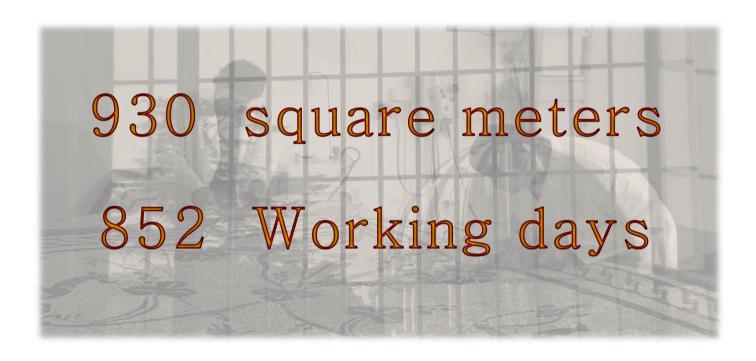
A completamento della procedura è stata eseguita una pulitura finale della superficie del mosaico con la rimozione dei residui delle lavorazioni. Per velocizzare e migliorare tale procedura, si è utilizzato lo stesso macchinario usato in precedenza per la pulitura iniziale, sostituendo in questo caso la spazzola con un disco in feltro, azionato senza l'ausilio di detergenti, ma solo con acqua. Sempre con lo stesso macchinario, ma con un feltro più morbido, si è infine applicata una cera nutriente e protettiva per i marmi.
