# COLLE VATICANO

La tomba VIII del settore di S. Rosa si trova all'interno delle mura vaticane lungo l'antica *via Triumphalis*, e si può considerare l'edificio più ricco della necropoli nella quale è inserita.

**NECROPOLI S. ROSA**  
**RESTAURO TOMBA VIII**  
**Laboratorio Restauro Mosaici**  
**MUSEI VATICANI**

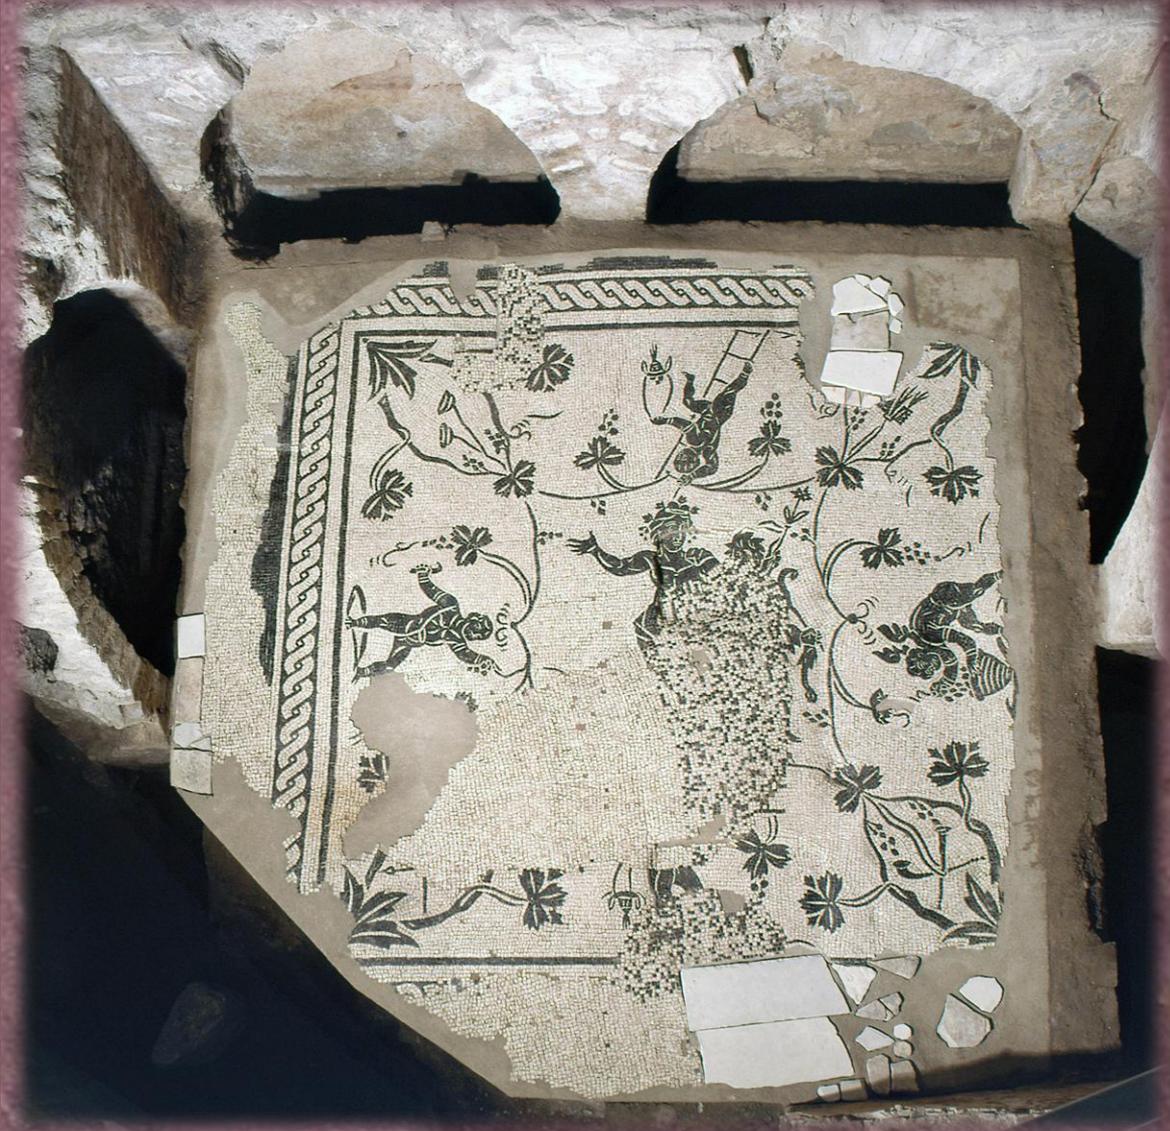
Il mosaico, a tessere bianche e nere, raffigura un soggetto dionisiaco, incorniciato da un motivo a treccia e da un riquadro lineare. Il tema centrale prevede Dioniso ebbro, con il braccio destro proteso lateralmente ed il sinistro appoggiato alla spalla di un giovane satiro che lo sorregge.

Su ognuno dei quattro lati della scena compaiono quattro eroti, che partecipano ai lavori e alle feste in occasione della vendemmia recando fiaccola, lanterna, scala, falchetto e cesta.

Il tutto si svolge sotto una pergola di vite, con strumenti musicali appesi, che nasce da cespi agli angoli del mosaico.

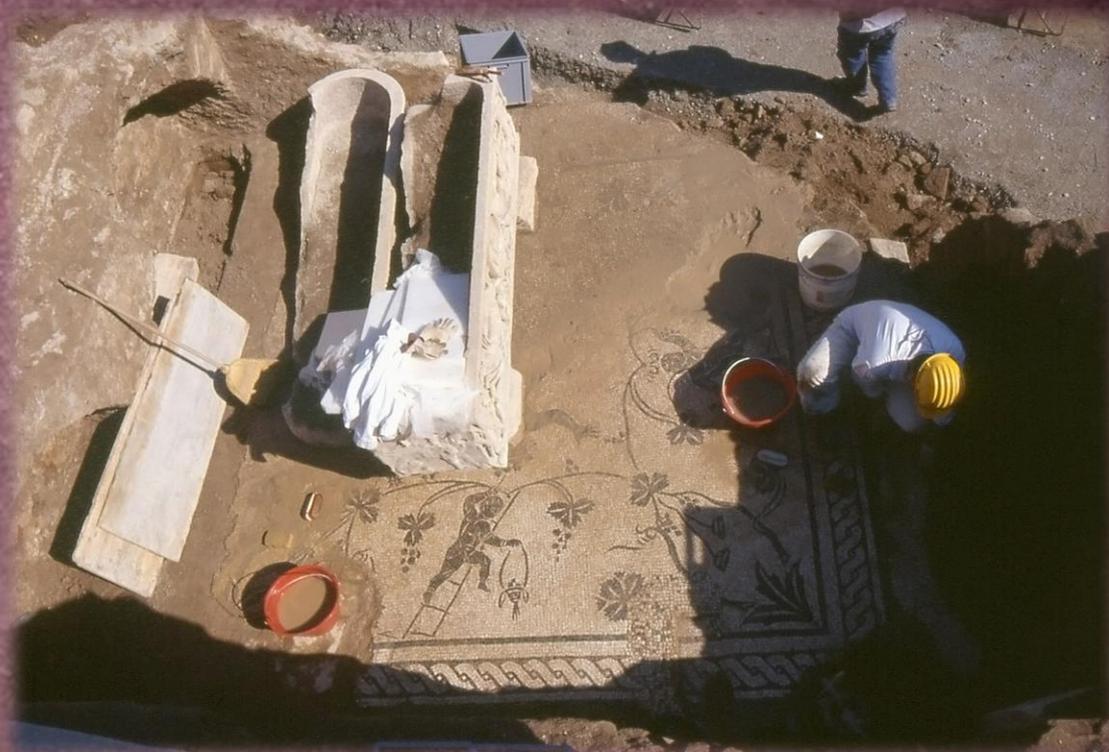
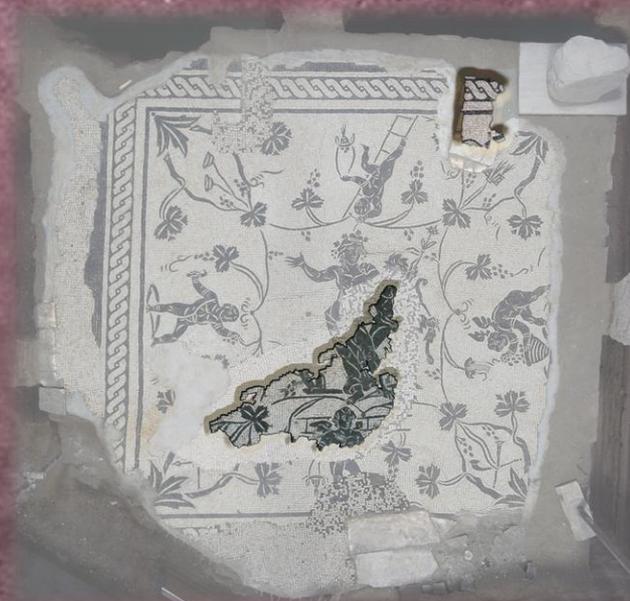
Nel corso del III secolo d.C. la progressiva collocazione nel sepolcro di ben otto sarcofagi marmorei due erano presenti al momento del rinvenimento ha provocato vari affossamenti del pavimento e altri danni sono riscontrabili a causa dello spostamento e trascinamento di alcuni sarcofagi per far spazio agli ultimi.

Due porzioni del mosaico, successivamente rinvenute, sprofondarono di una trentina di centimetri e resero necessarie altrettante risarciture: in un caso relativo alla rappresentazione centrale si provvide ad un rappezzo con tessere musive bianche e nere, senza ricostruire il soggetto venuto a mancare, e nell'altro si utilizzarono frammenti di lastre marmoree recuperate da precedenti sarcofagi smantellati o vecchie lapidi in disuso.

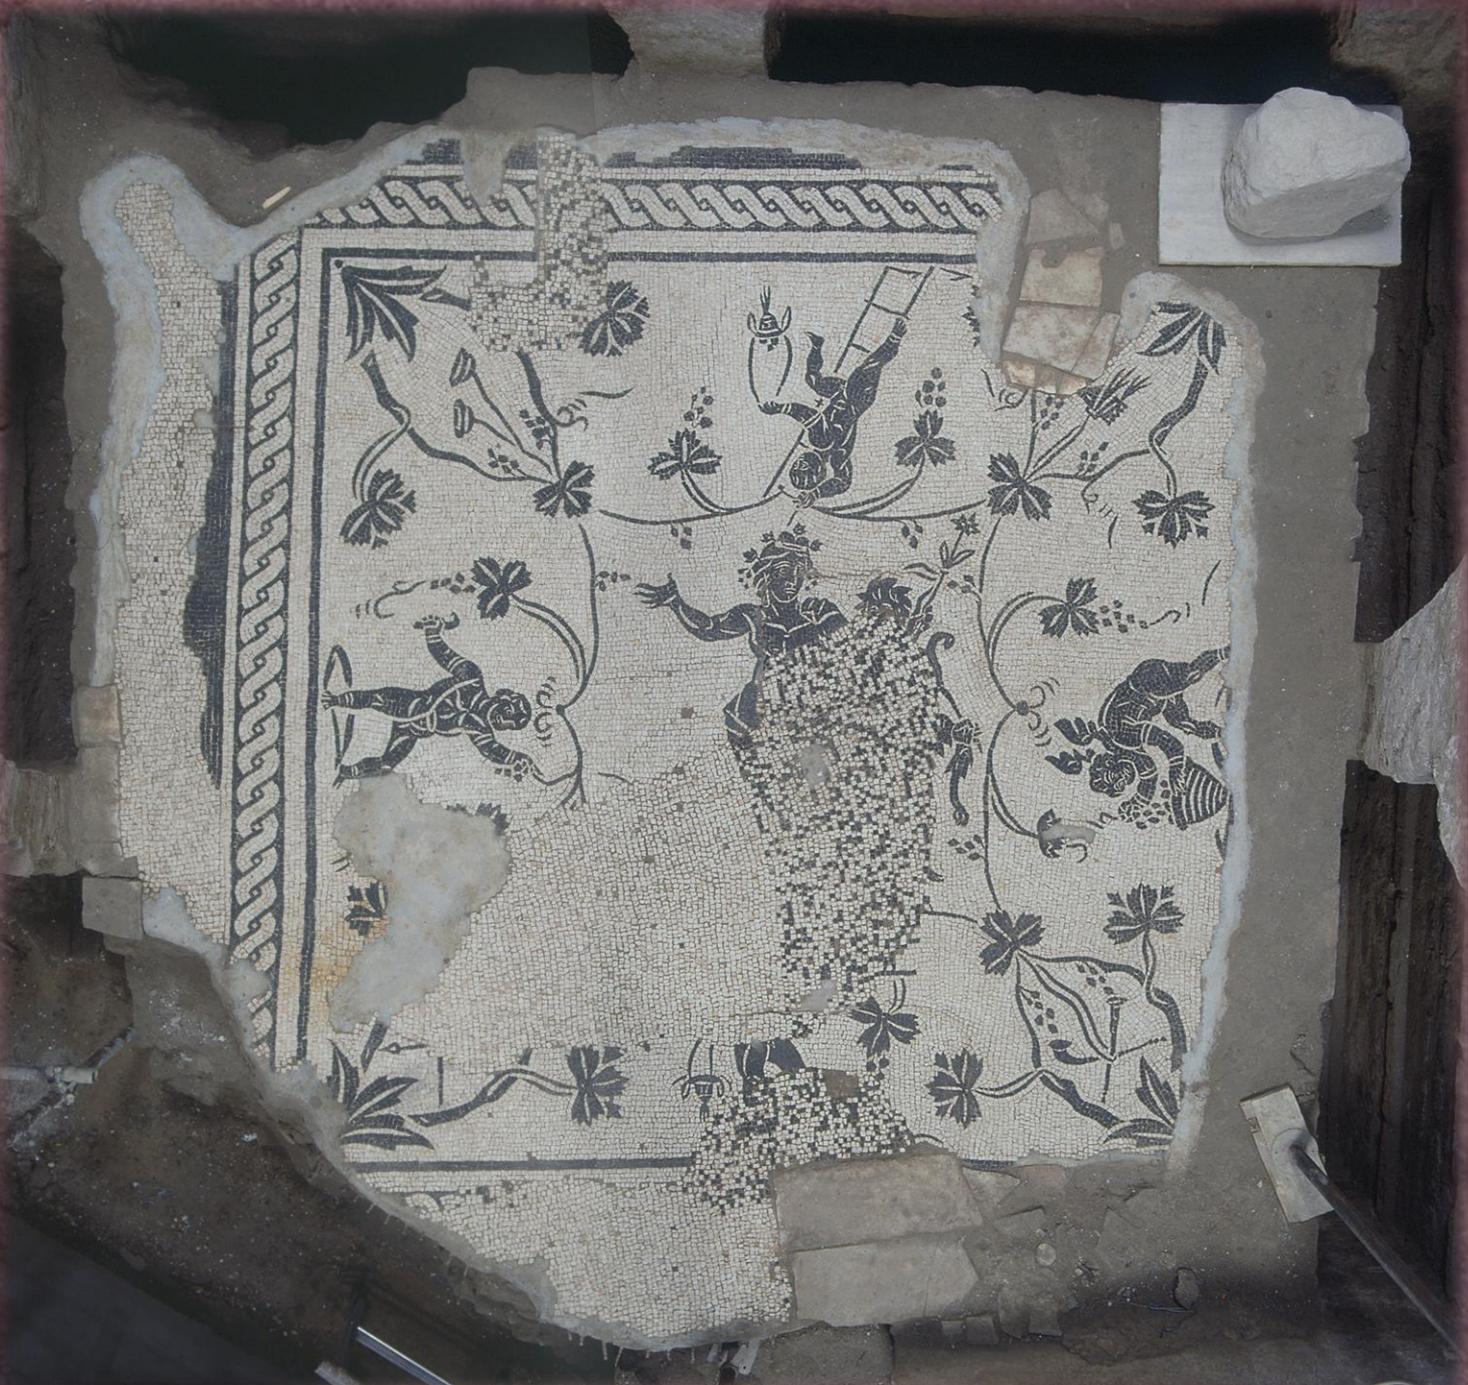
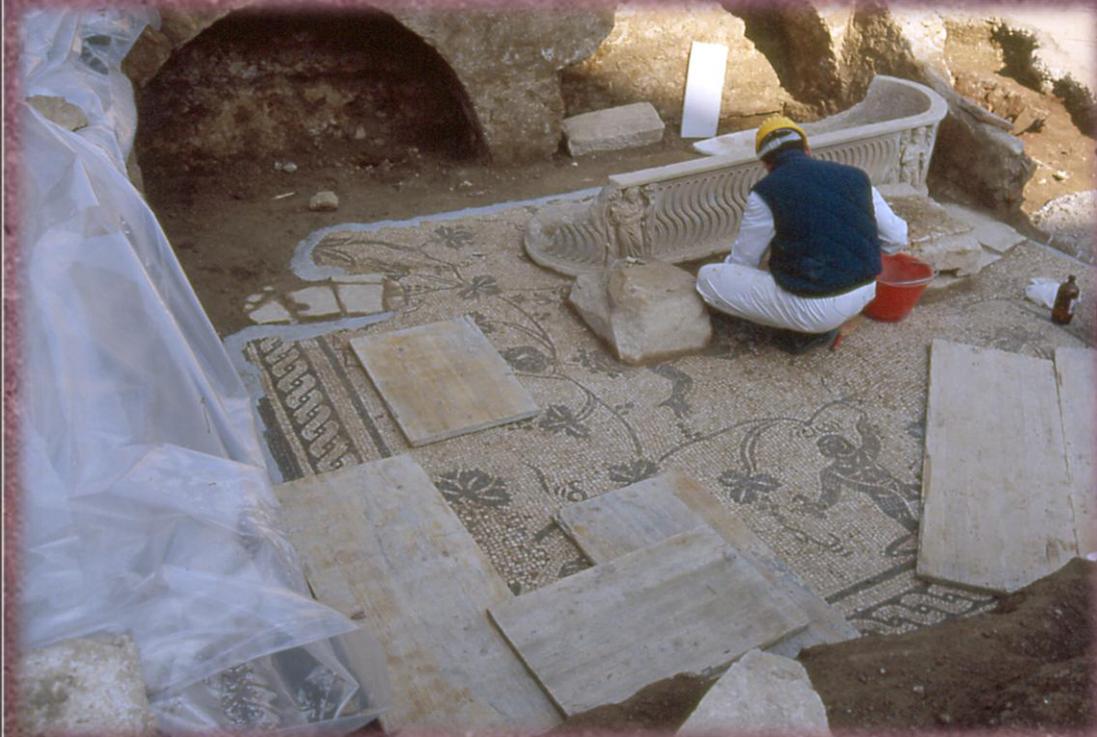
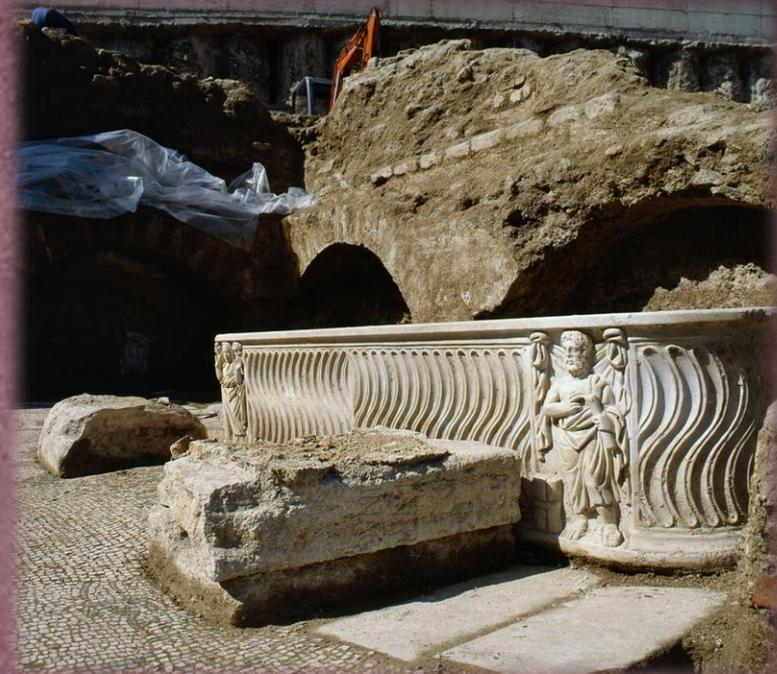
Proprio di quest'ultimo, dopo lo scavo, si è dovuto affrontare il restauro per la conservazione del pavimento fino a quel momento coperto e protetto dal terreno.

Essendo lo strato di allettamento delle tessere estremamente sottile e di scarsa consistenza e il sottofondo praticamente inesistente, si è dovuto progettare un restauro che prevedesse il distacco dell'opera musiva e la ricollocazione su nuova malta di allettamento.

Tuttavia, la richiesta degli archeologi di mantenere una serie di avvallamenti e di impronte che attestavano la posizione dei piedritti di sostegno dei sarcofagi presenti nella tomba, testimonianze queste particolarmente interessanti, mi ha orientato ad eseguire un restauro che prevedesse il mantenimento, non soltanto di quelle testimonianze, ma della posizione di ogni singola tessera mediante la realizzazione di un'impronta.

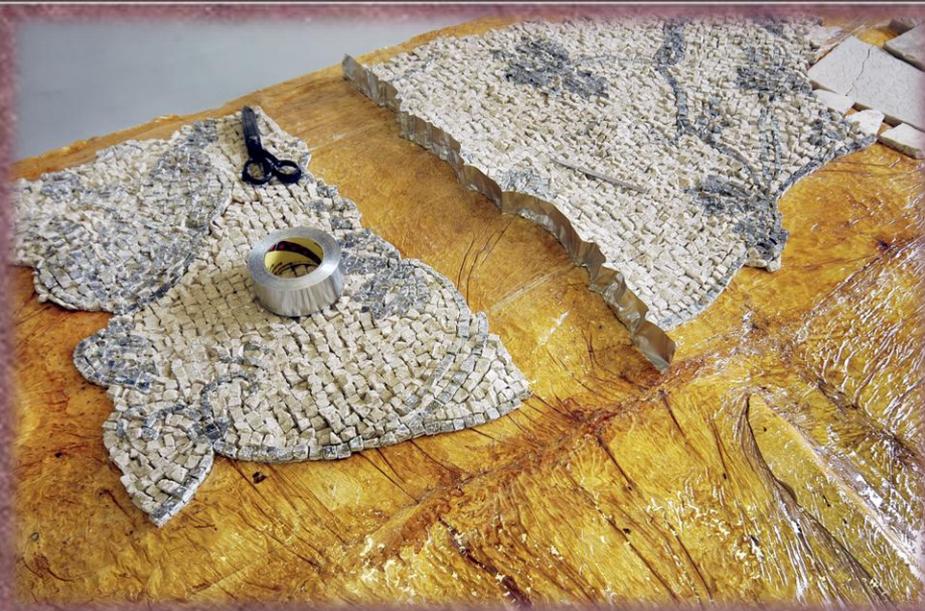
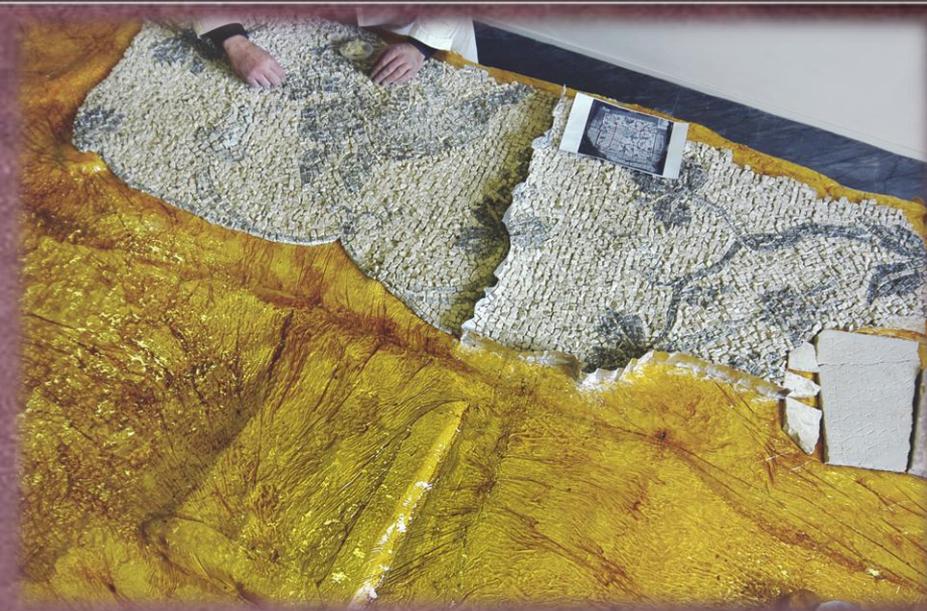
Queste immagini ci documentano il  
posizionamento a rovescio sui calchi in gesso  
del mosaico appena distaccato, evidenziano  
una superficie priva di residui di malta in  
spessore. Anche i frammenti in marmo  
hanno seguito la stessa procedura di listatura  
e posizionamento a rovescio sui calchi.

Una volta staccato, tutto il Mosaico è stato  
trasportato al laboratorio di restauro presso il museo e  
steso a rovescio sui pannelli di gesso di forma

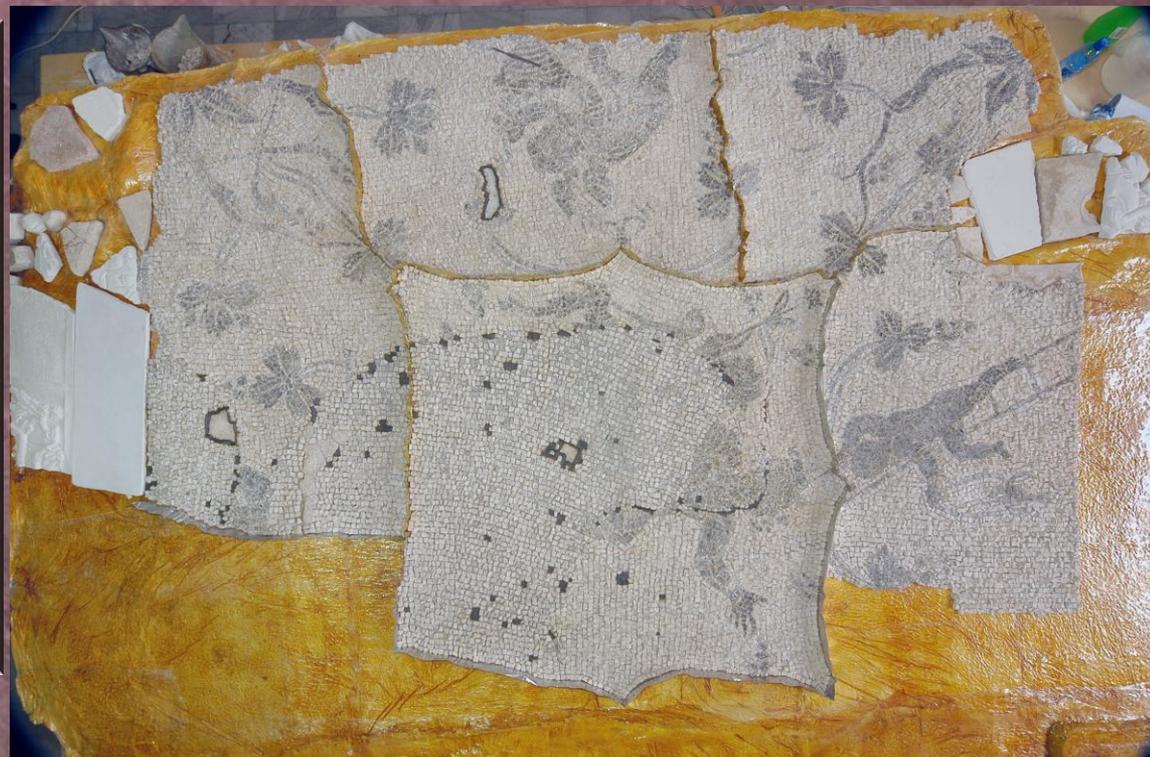
Durante tale procedura è stato inserito un elemento separatore lungo le linee di giunzione dei pannelli definiti in precedenza, in modo da ottenerne la separazione una volta completati.

I pannelli dovranno essere anche: autoportanti, perfettamente componibili e avere un unico piano di appoggio finale.

Nelle immagini vediamo in sezione, un gruppo di pannelli al termine dell'assemblaggio eseguito sul calco in gesso .

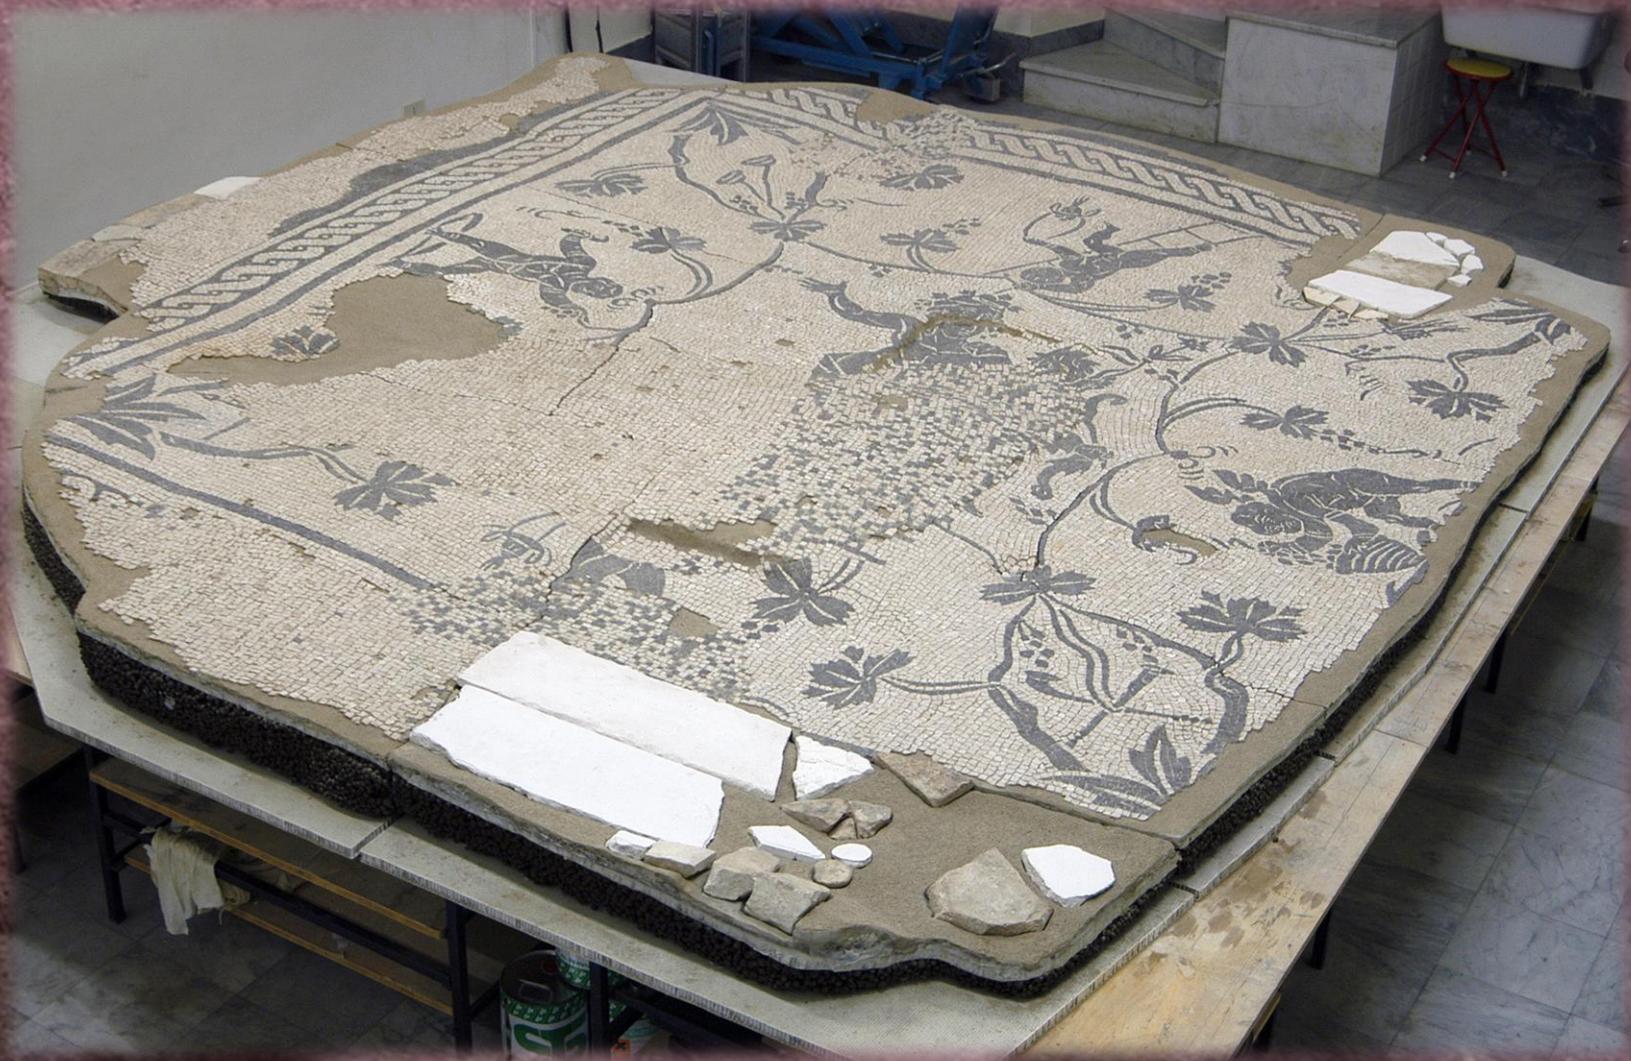
Questo è il risultato finale dei tredici pannelli riassembleti al dritto in modo provvisorio presso il nostro laboratorio.

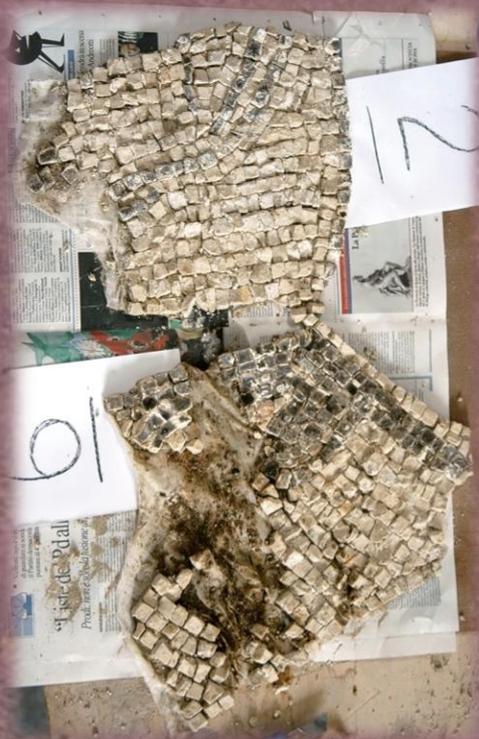
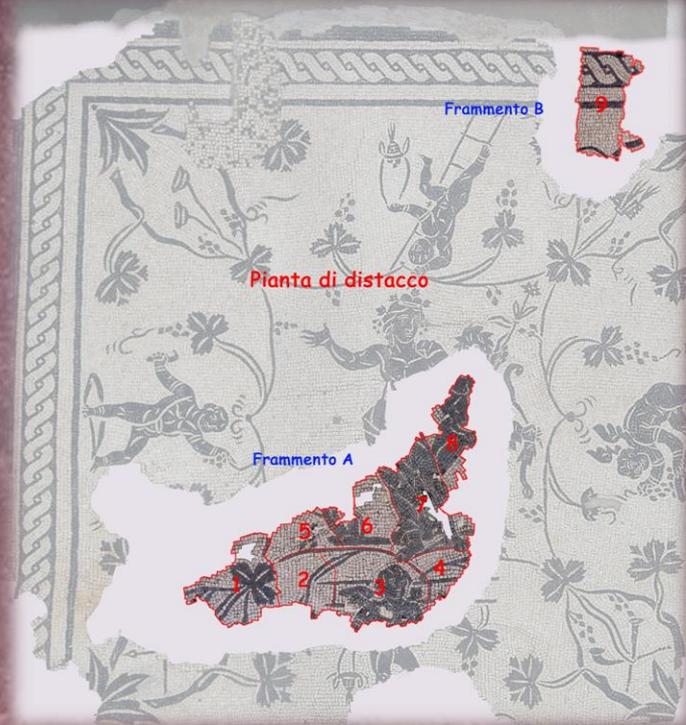
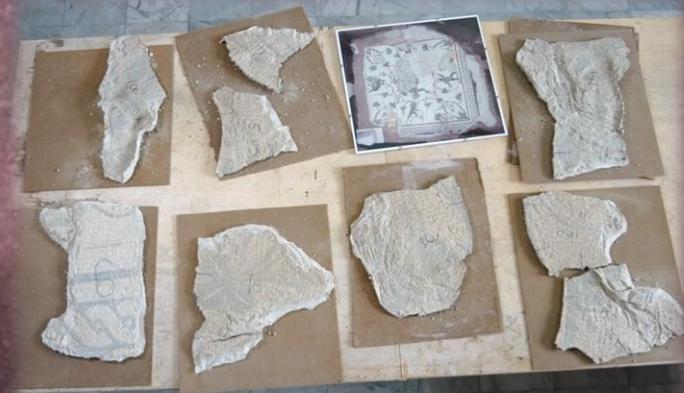
Molto dissestata era la porzione di mosaico corrispondente alla figura centrale, sprofondata rispetto al piano, vi erano numerose dilatazioni del tessuto musivo visibili sia sul velatino di distacco che sul retro delle sezioni.

Il tipo d'intervento deciso con la direzione lavori in questo caso è stato quello di riportare il mosaico in piano e nelle originali proporzioni.
