LA FONTANA DELLO ZODIACO PRESSO LA VILLA PONTIFICIA DI CASTEL GANDOLFO

IL RESTAURO

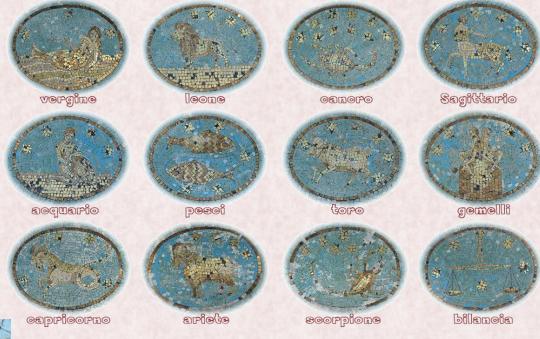
Particolare è la lavorazione dei dodici segni zodiacali eseguiti in monocromia con tessere da un centimetro, di quattro tonalità di oro, dal ramino scuro al gaggia. Quelle che vediamo sono le raffigurazioni zodiacali prima dell'intervento di restauro.

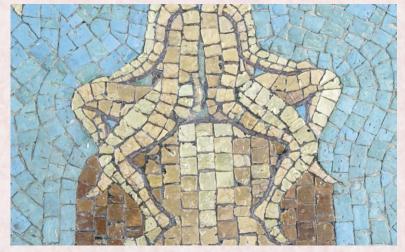
Particolari sono anche i contorni interni alle figure, realizzati con tessere in filato di colore viola scuro.
